Teakdäck – potentiell rysare

Av Ronald Rybbe (text & foto)

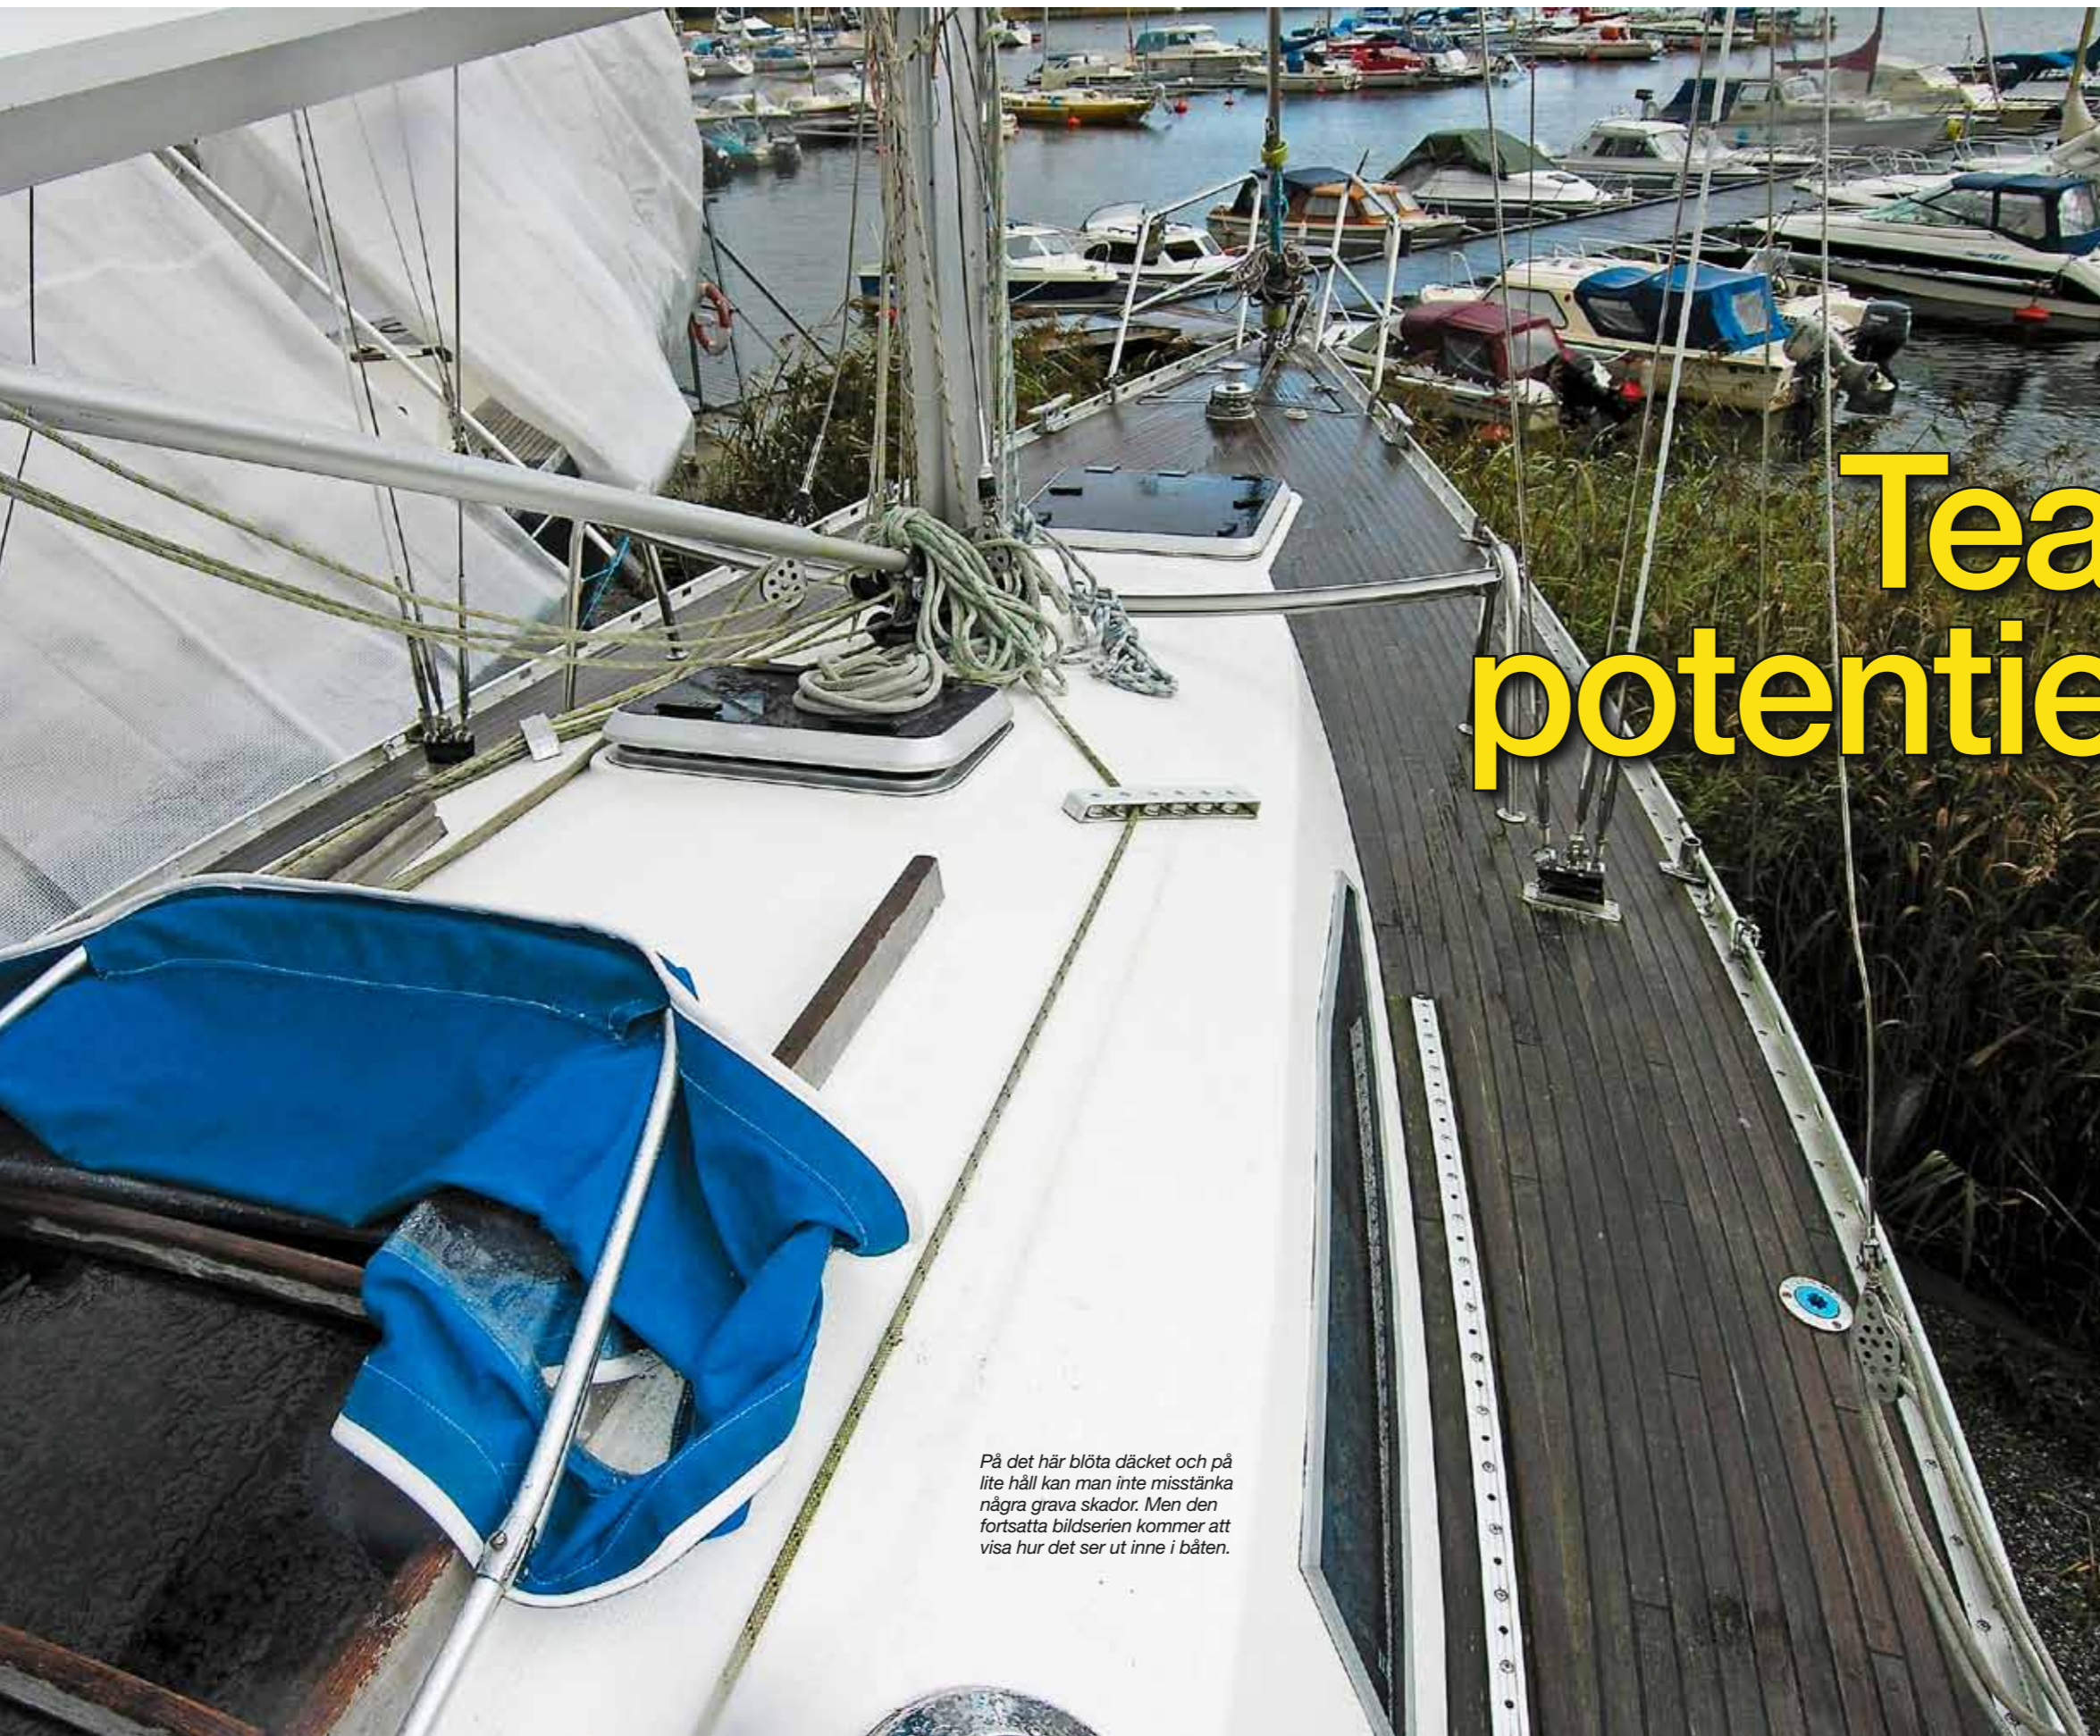
På det här blöta däck och på lite håll kan man inte misstänka några grava skador. Men den fortsatta bildserien kommer att visa hur det ser ut inne i båten.

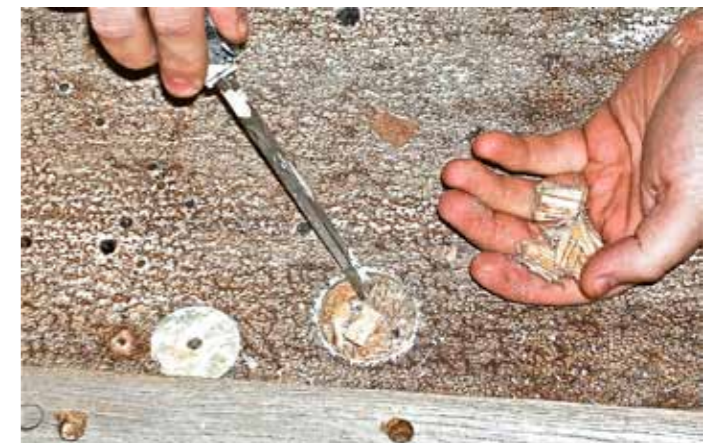
Balsaträet i sandwichlaminatet är blött. Efter uttorkning valde kunden ett korkdäck.

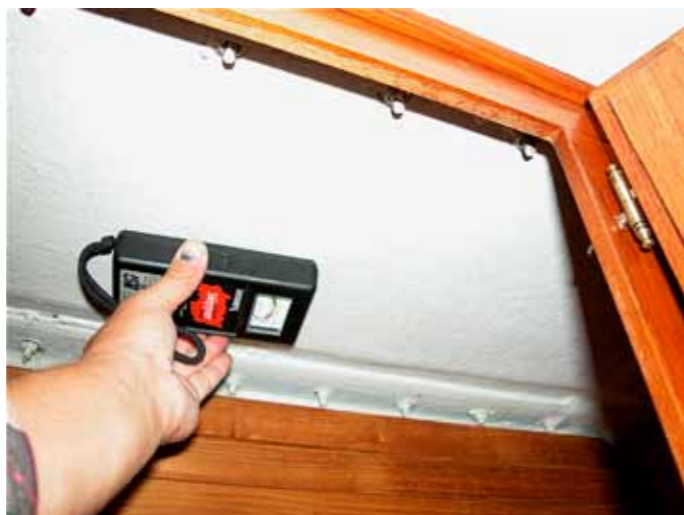
Ofta saknas taggarnering inne i skåpen, bra vid fuktmetning av sandwichlamina-tet i däck.

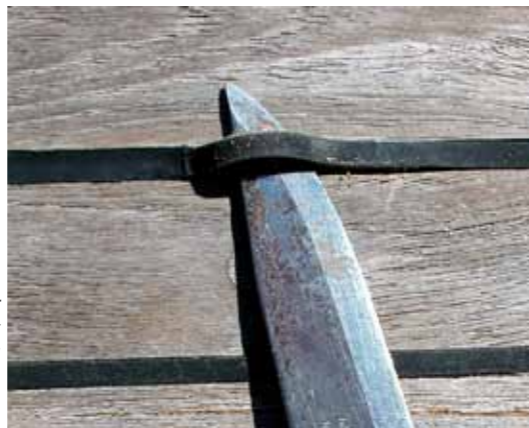
Till vänster om knivbladet, ser man ny nåt med synlig skarv till den gamla nåten som lossnat.

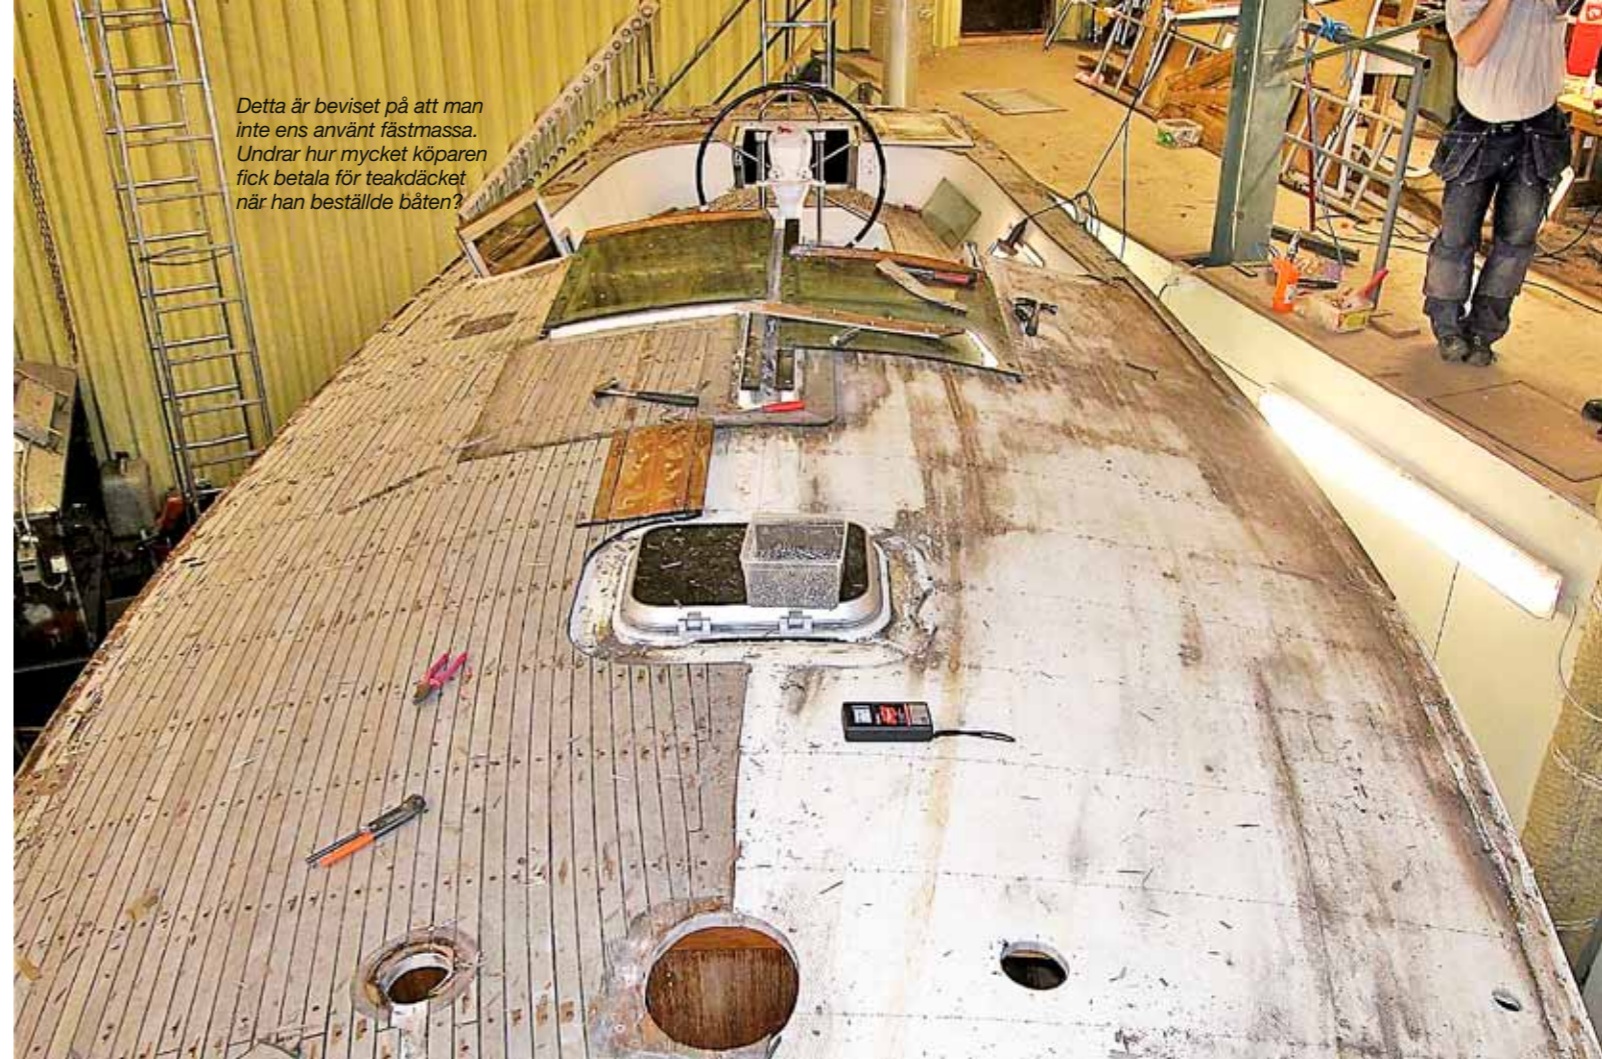
Detta är beviset på att man inte ens använt fästmassa. Undrar hur mycket köparen fick betala för teakdäcket när han beställde båten?

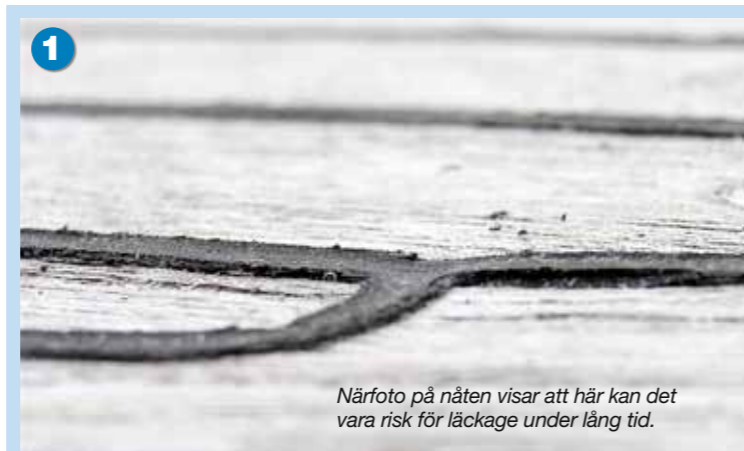
Närfoto på nåten visar att här kan det vara risk för läckage under lång tid.

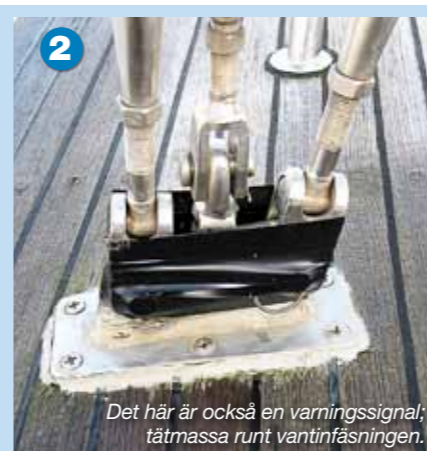
Det här är också en varningssignal; tätmassa runt vantinfäsningen.

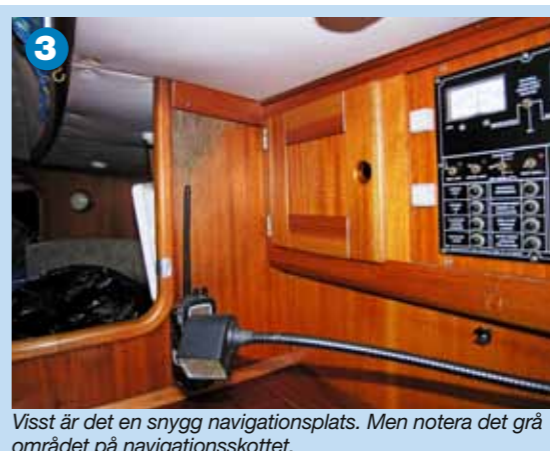
Visst är det en snygg navigationsplats. Men notera det grå området på navigationsskottet.

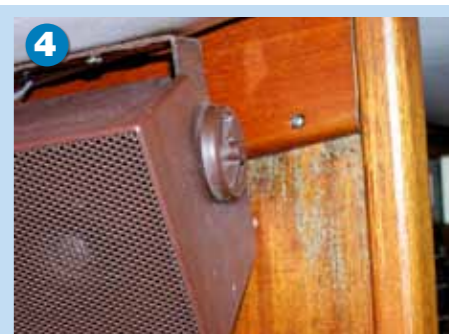
På andra sidan av skottet ser det nästan likadant ut och det är lite svart runt skruvsallen. Men då är det inget lackfel. Tittar du riktigt noga ser du att hållaren/bygeln till högtalaren rostas där den ligger an mot garneringen.

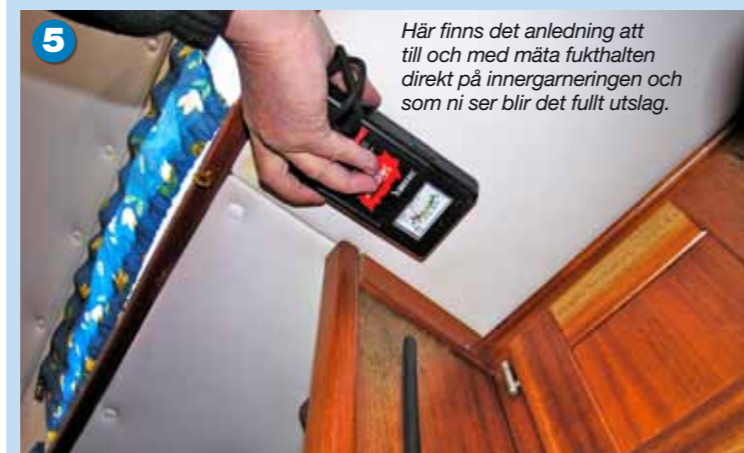
Här finns det anledning att till och med mäta fukthalten direkt på innergarneringen och som ni ser blir det fullt utslag.

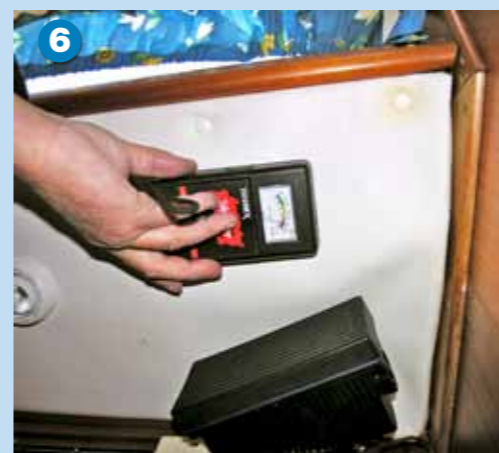
Tre saker är påtagliga. Självklart utslaget på fuktmatören. Men fränsett den kan du se att taggarneringen hänger på navigationsinstrumentet. Notera kanten på taggarneringen och dess vita linje som kröker mot trälisten till höger samt att fästknappen i hörnet har gulnat.

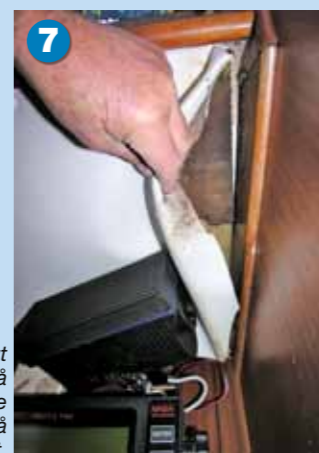
När man sen försiktigt kollar närmare så rasar det ruttnande materialet ner på navigationsbordet.

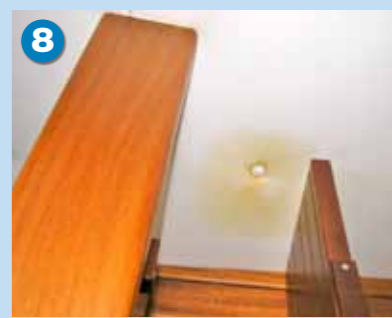
På andra ställen i båten upptäcks mer fukt rakt igenom taggarneringen och fler gula knappar; katastrofen ett faktum. Här handlar det inte bara om att byta teakdäcket, hela sandwichlamina-tet är kanske uppruttet. Vi talar om mycket stora reparationskostnader.
